TECHNISCHE UNIVERSITÄT
BRAUNSCHWEIG
April 1983

DAUERSCHWELLVERSUCHE AN EINBETONIERTEN KOPPEL-
ANKERN BEI GERISSENER KOPPELFUGE

o. Prof. Dr.-Ing. Dr.-Ing. E. h. Karl Kordina
Dipl.-Ing. Jürgen Günther

Forschungsvorhaben Nr. FA 15.098 R80 D des
Bundesministers für Verkehr

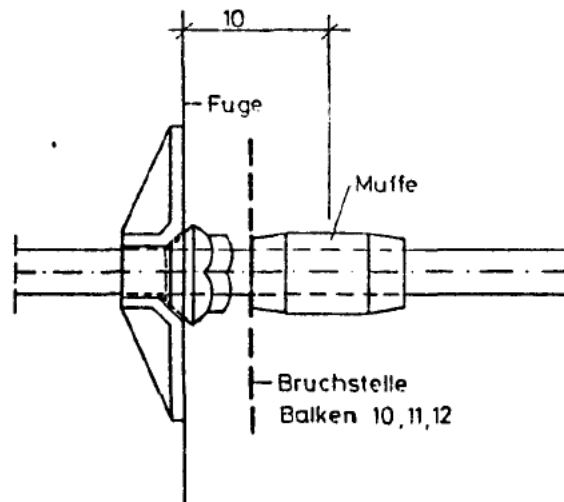
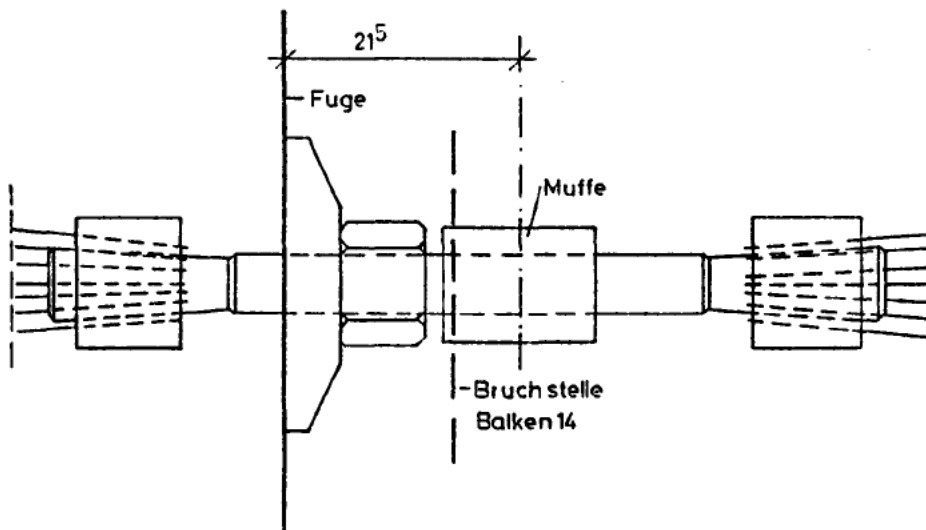
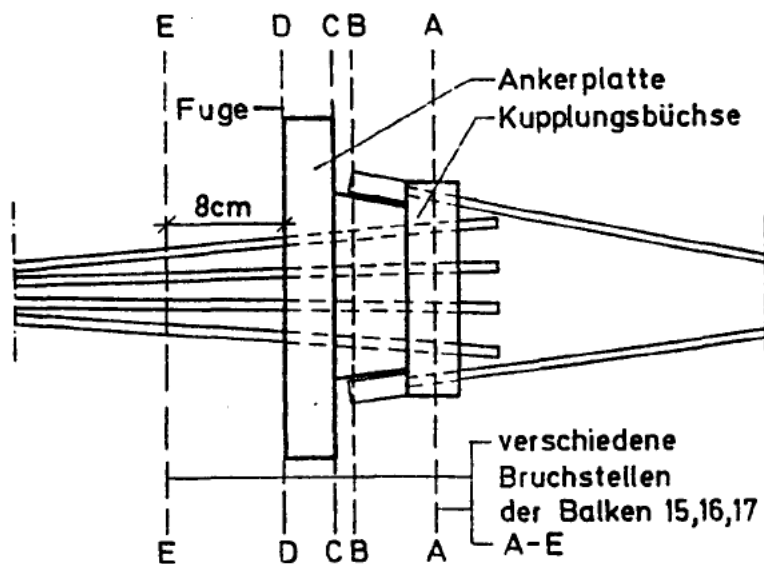
Bild 13: Lage der Bruchstellen in den Spanngliedern

Bei den Litzenspannverfahren VSL erstreckte sich die Bruchphase über einen längeren Zeitraum. Der Bruch trat bei Balken 15 und 16, vom hörbaren Versagen einzelner Drähte oder Litzen an gerechnet, etwa innerhalb von 10 Minuten ein. Dagegen konnte bei Balken 17 ein hörbares Versagen einzelner Drähte lange vor dem Bruch des Versuchskörpers registriert werden. Tabelle 11 gibt den beobachteten Vorgang wieder. Tabelle 12 und Bild 13 veranschaulichen, in welchen Querschnitten die einzelnen Drähte brachen.

Bruchstellen Balken 10,11,12 (D+W)

Bruchstelle Balken 14 (PZ)

Bruchstellen Balken 15,16,17 (VSL)
- siehe auch Tabelle 10 -

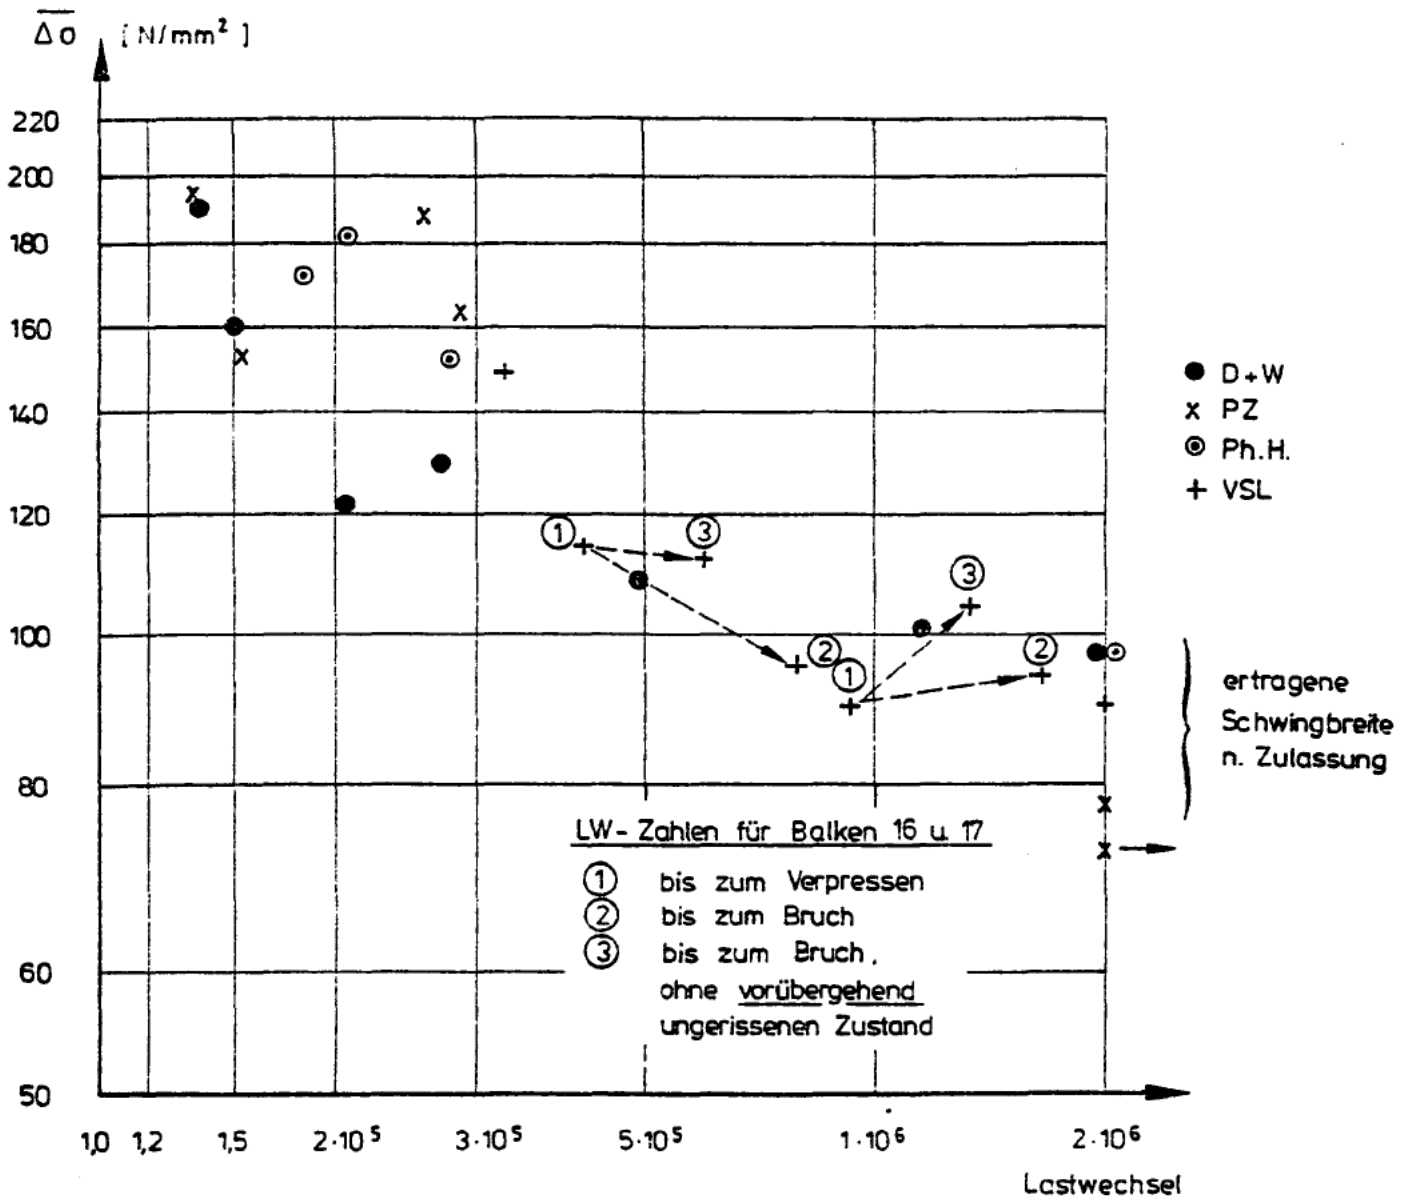
Bild 14: Ertragene Lastspielzahlen in Abhängigkeit von der im Versuch gefahrenen Schwingbreite $\Delta\sigma$ - siehe auch Tabelle 9 und 10 -

Bild 14 enthält die korrigierten Schwingbreiten. Es läßt erkennen, daß auch die Versuchsbalken 12, 14 und 16, deren Balkenhälften ungleich vorgespannt wurden, sowie die Balken 11 und 14, die im Fugenbereich ein veränderliches Biegemoment erhielten, sich gut in das Diagramm einfügen.

Bild 14 enthält auch die Schwingbreiten, die in den jeweiligen Zulassungsversuchen $2 \cdot 10^6$ Lastwechsel ertragen haben.

- Die hier aufgebrachten Spannungsamplituden ($\Delta\sigma = 125$ bis 250 N/mm^2) führten bei Lastspielzahlen von $N = 2$ bis $17 \cdot 10^5$ einen Ermüdungsbruch herbei. In einem Fall gab es einen Durchläufer mit $2 \cdot 10^6$ LW (vergl. Bild 14).
- Beim Spannverfahren D & W traten die Brüche in jenen Bereichen des Koppelankers ein, in welchen sie auch in den Zulassungsversuchen, d. h. im nicht einbetonierten Zustand, beobachtet wurden.

Eine Auftragung der bisher gewonnenen Ergebnisse im doppellogarithmischen Maßstab (Bild 14) läßt kein außergewöhnliches Verhalten erkennen. Dies wäre dann anzunehmen, wenn eine aus der Lage der Versuchspunkte bestimmte Gerade im Bereich von 2,0 Mio Lastwechseln deutlich unterhalb der aus den Zulassungsversuchen ermittelten Werte verlief. Dies ist jedoch nicht der Fall. Selbst bei ungünstigster Betrachtung endet eine in das Kollektiv der Versuchswerte gelegte, ausgleichende Gerade immer noch im Bereich der Zulassungswerte.

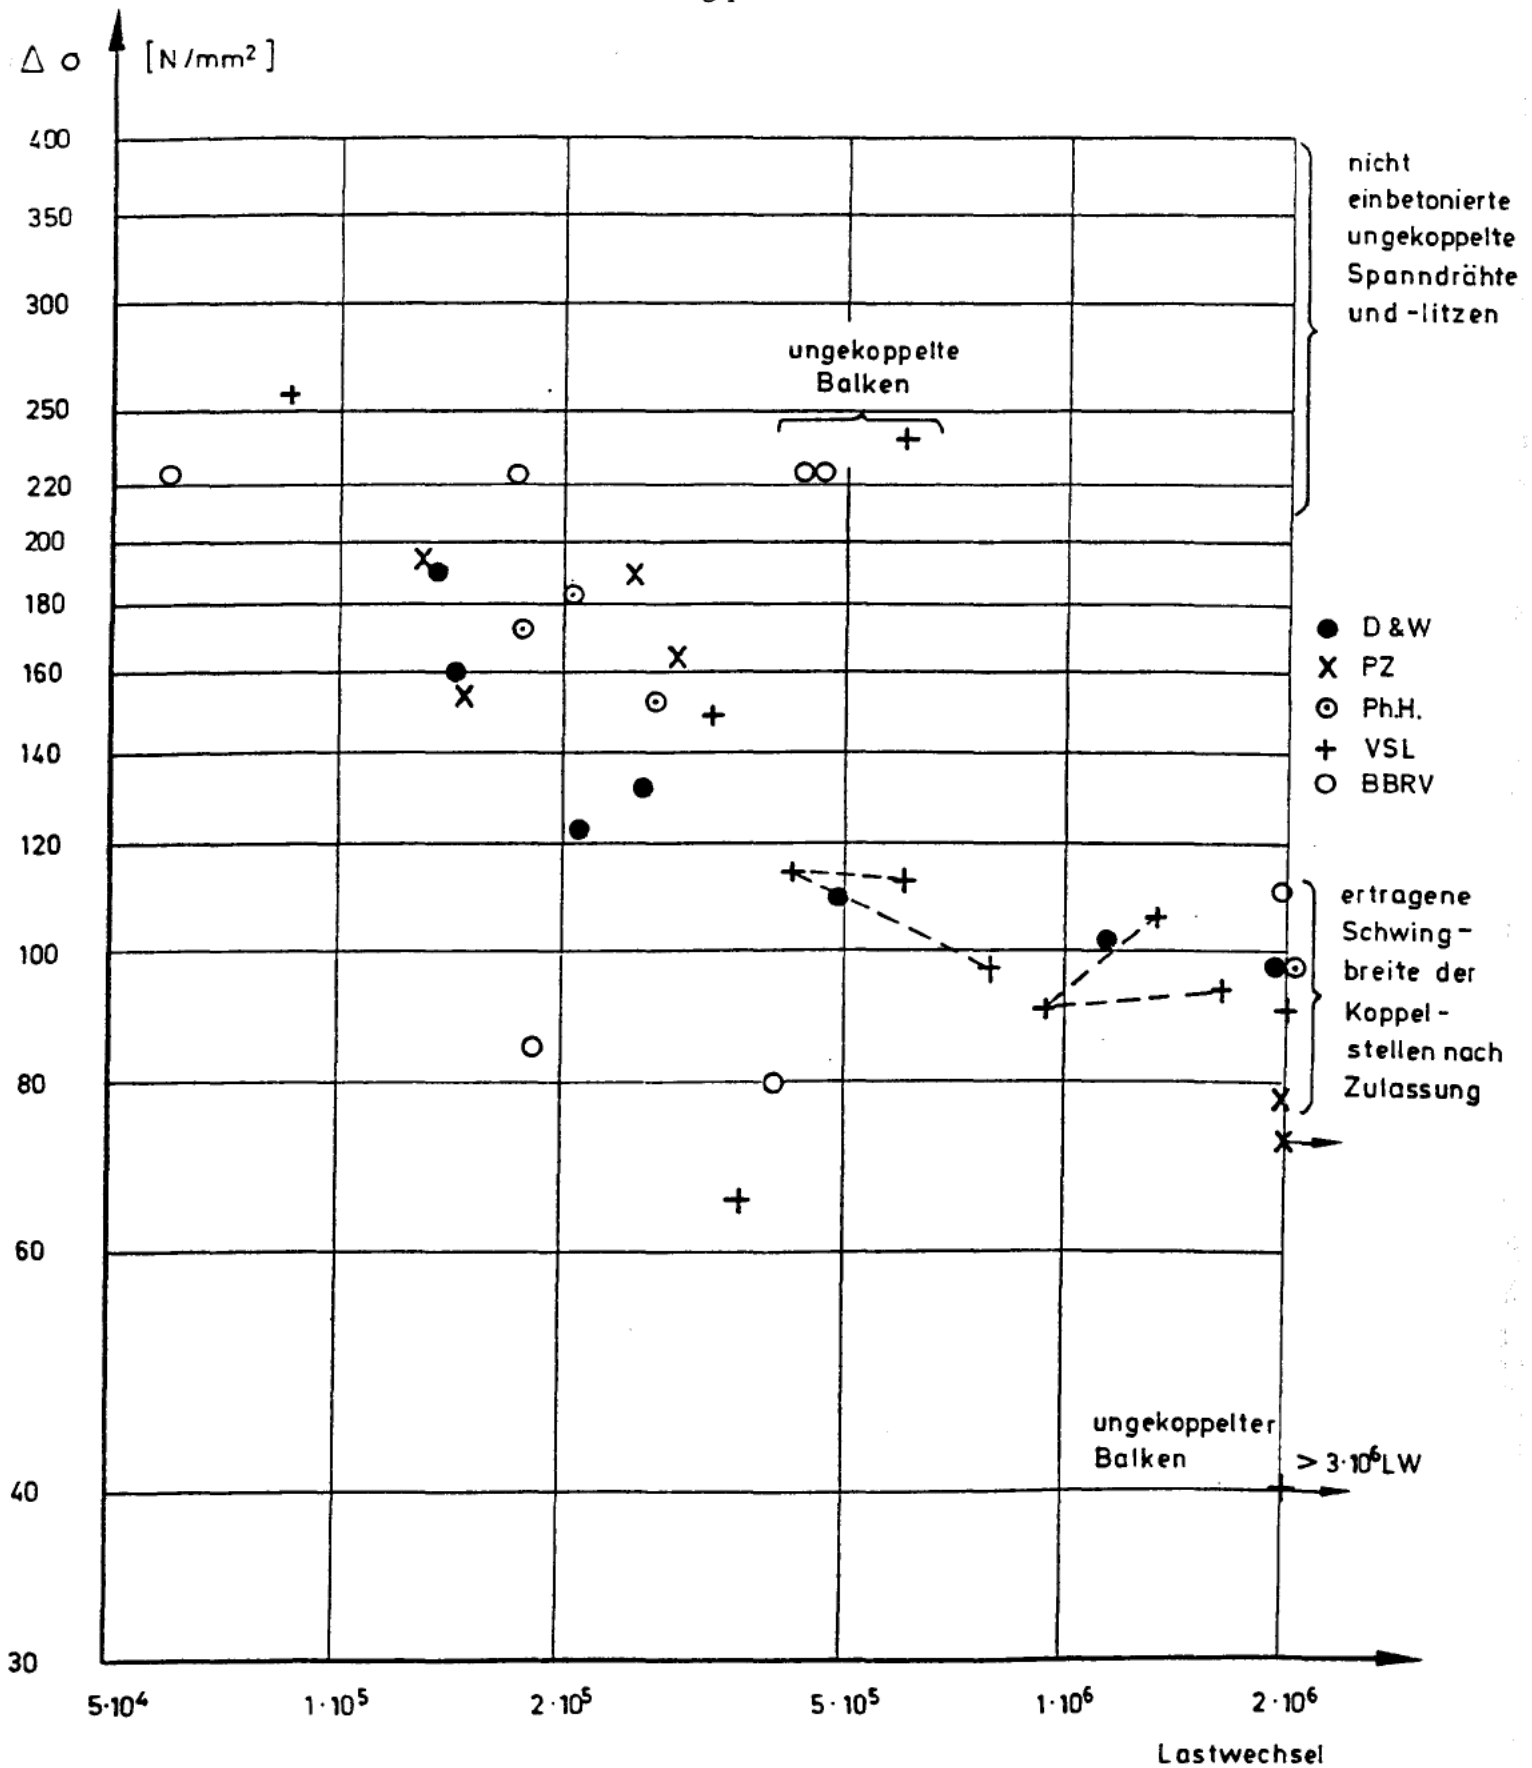
Bild 14a : Bild 14 mit zusätzlichen Versuchswerten nach /17/

"Gekoppelte Spannbetonbalken zeigen eine erheblich niedrigere Ermüdungsfestigkeit als ungekoppelte Balken. Die ertragene Lastspielzahl beträgt nur 10 bis 15 % der Lastspielzahl der ungekoppelten Balken (vergl. Bild 14a). Die möglichen Gründe hierfür sind:

Der Vergleich der Ergebnisse nach /17/ mit den vorliegenden Versuchen (Bild 14a) führt zu folgenden, weiteren Schlußfolgerungen:

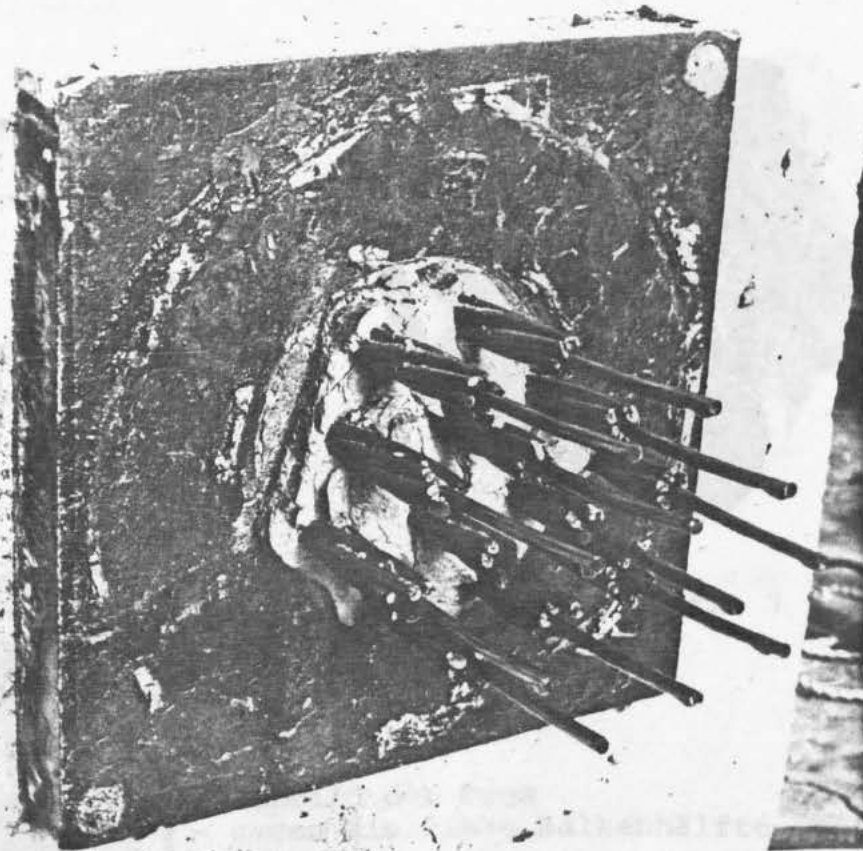
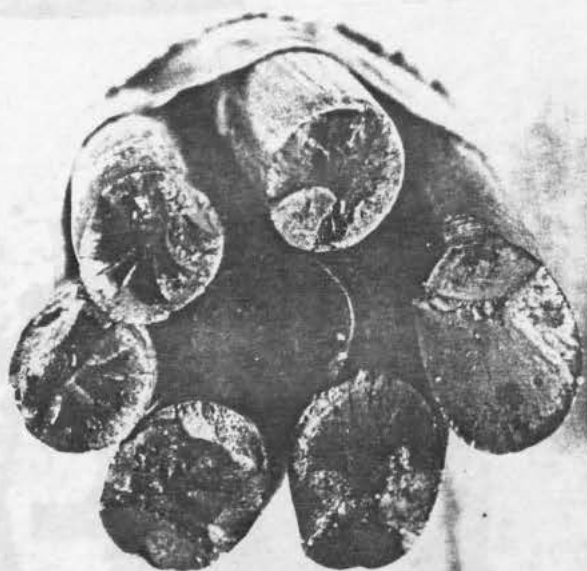
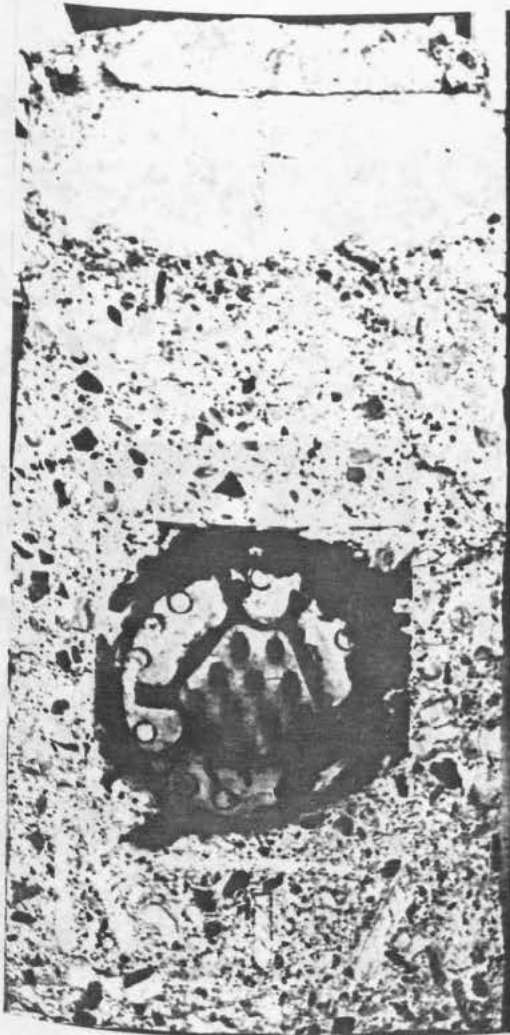
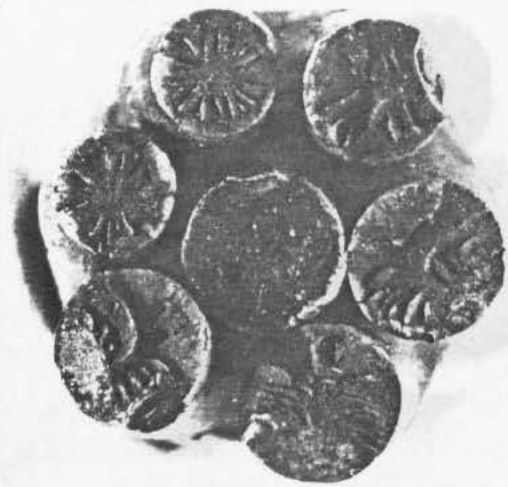
Bruchbild der Fuge
- gegen die linke Balkenhälfte gesehen -

Bruchbild Litze 7

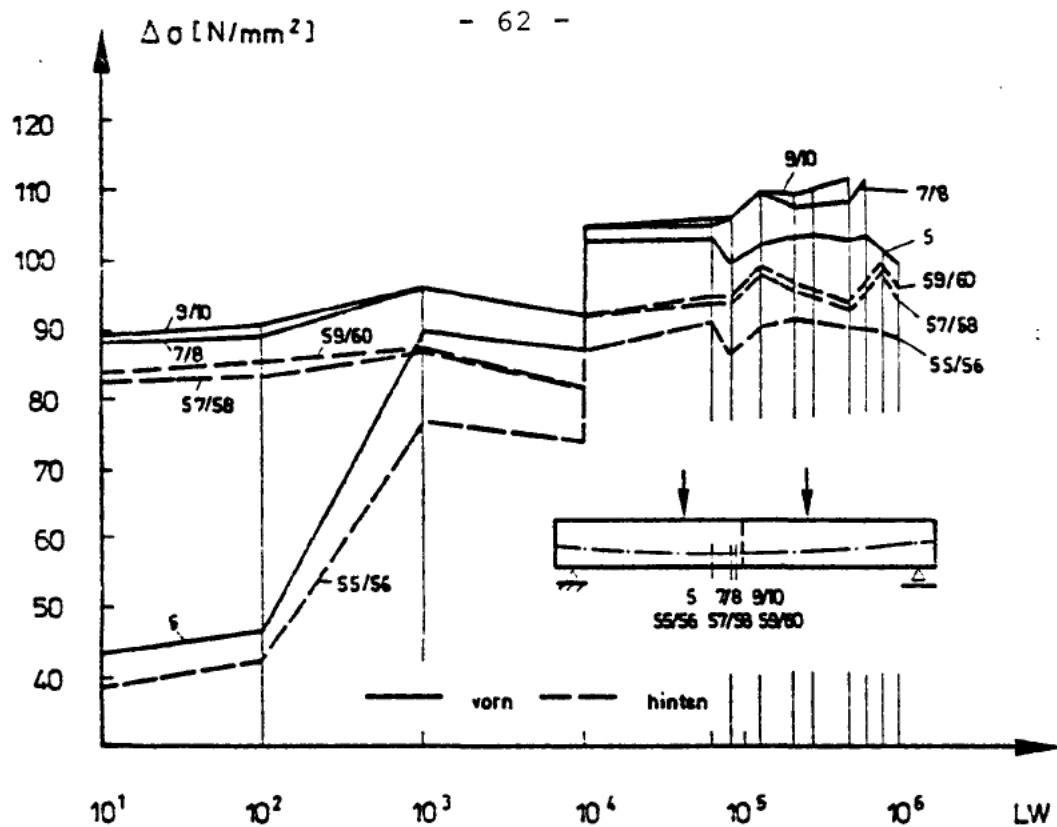
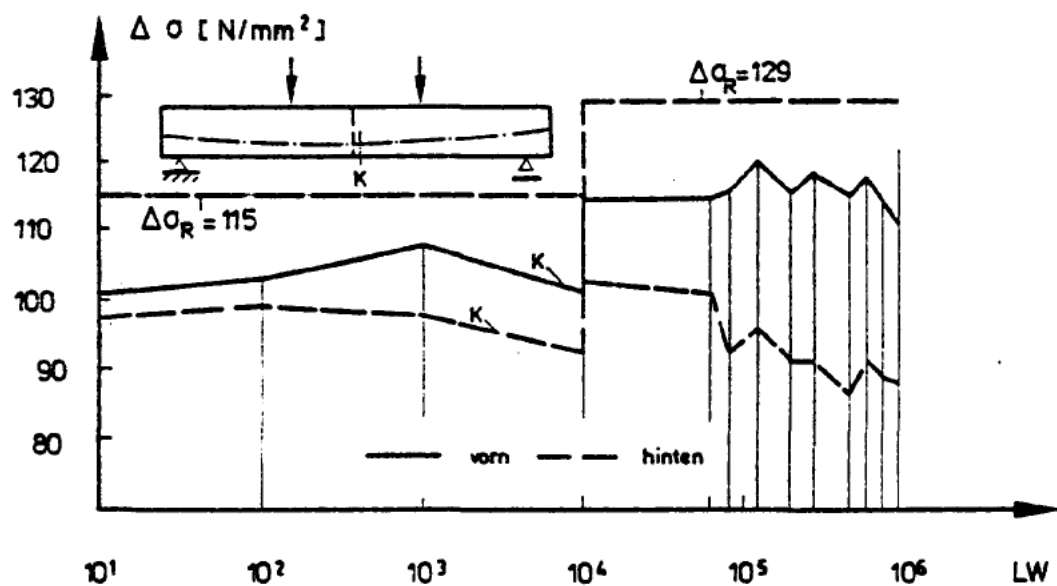
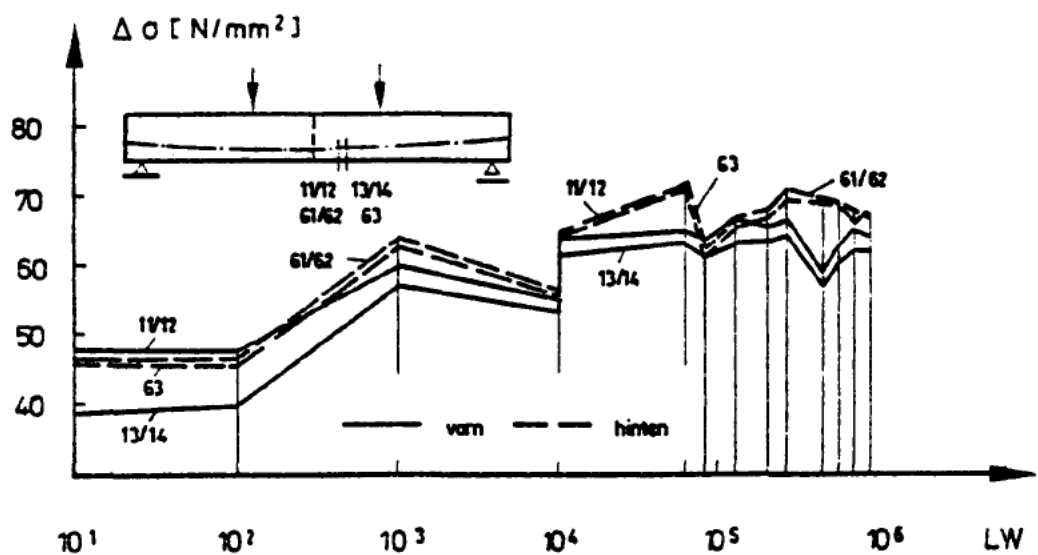
Bild 22: Verlauf der gemessenen $\Delta \sigma$ am Balken 10 (D & W)

Die Änderung der Spannungsdifferenz aus Ober- und Unterlast im unmittelbaren Fugenbereich in Abhängigkeit von der Lastwechselzahl zeigen die Bilder 22 bis 29 für jeweils einen Versuchsbalken.

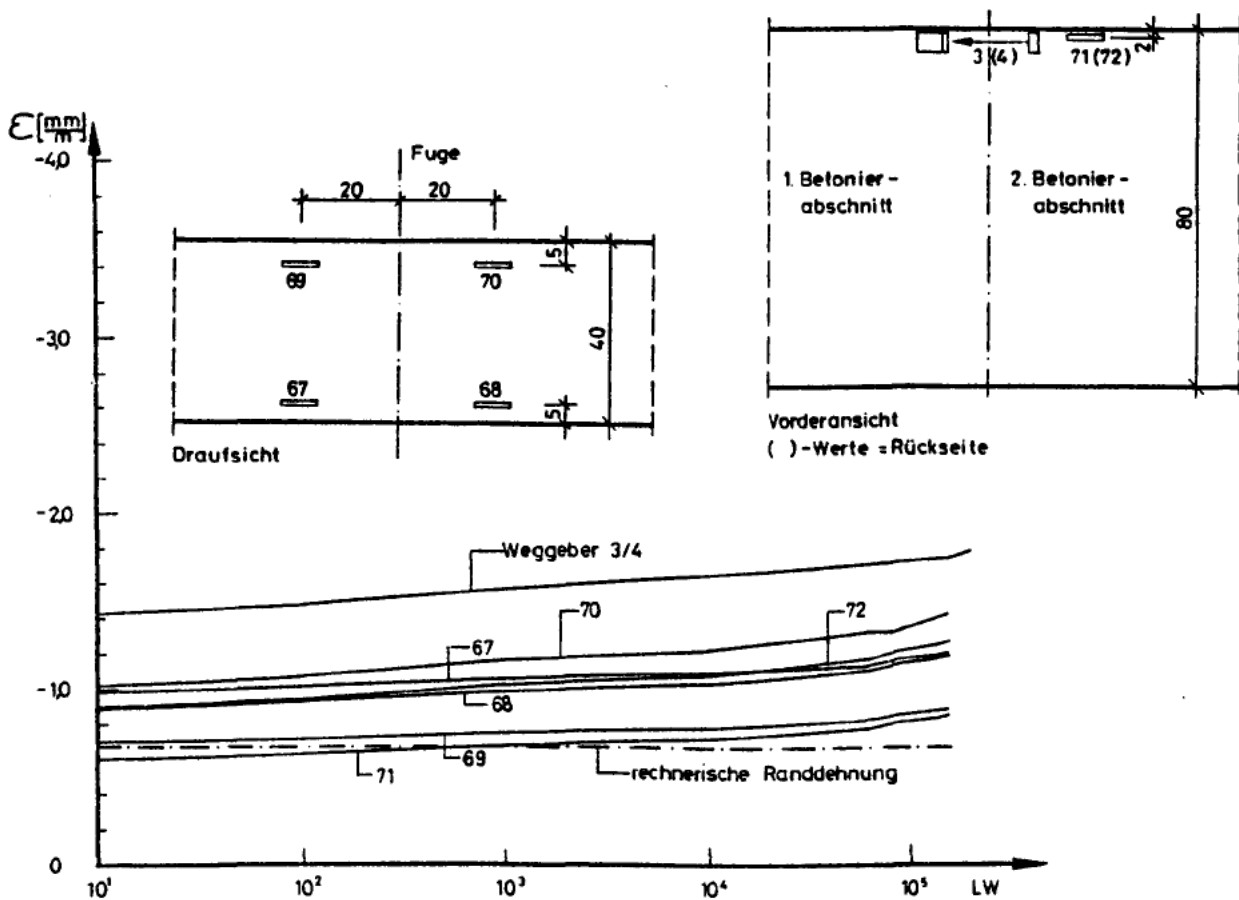
Bild 45: Entwicklung der maximalen Betonstauchungen im Fugenbereich des Balkens 10 (D & W)

Die Dehnungsmessungen in der Betondruckzone zeigen die Bilder 37-54, wobei insbesondere die Entwicklung der maximalen Stauchungen, d. h. deren Anwachsen über die Lastwechselzahl bemerkenswert ist. Direkt über der Fuge lagen die mit Weggebern gemessenen Werte erheblich über den rechnerischen Werten, siehe Bild 45 - 54.

So muß als Ursache für die hohen Betonstauchungen im Fugenbereich die Tatsache angesehen werden, daß sich, bedingt durch die Zwischenverankerung und die fehlende, durchgehende, untere schlaffe Bewehrung beide Balkenhälften wie zwei Einzelteile verhalten, sich dementsprechend gegeneinander verdrehen, was mit zunehmender Beanspruchungsdauer und Lösen des Verbundes der Spannglieder zu einer überhöhten Betonstauchung führt, wie sie Bild 55 zeigt.

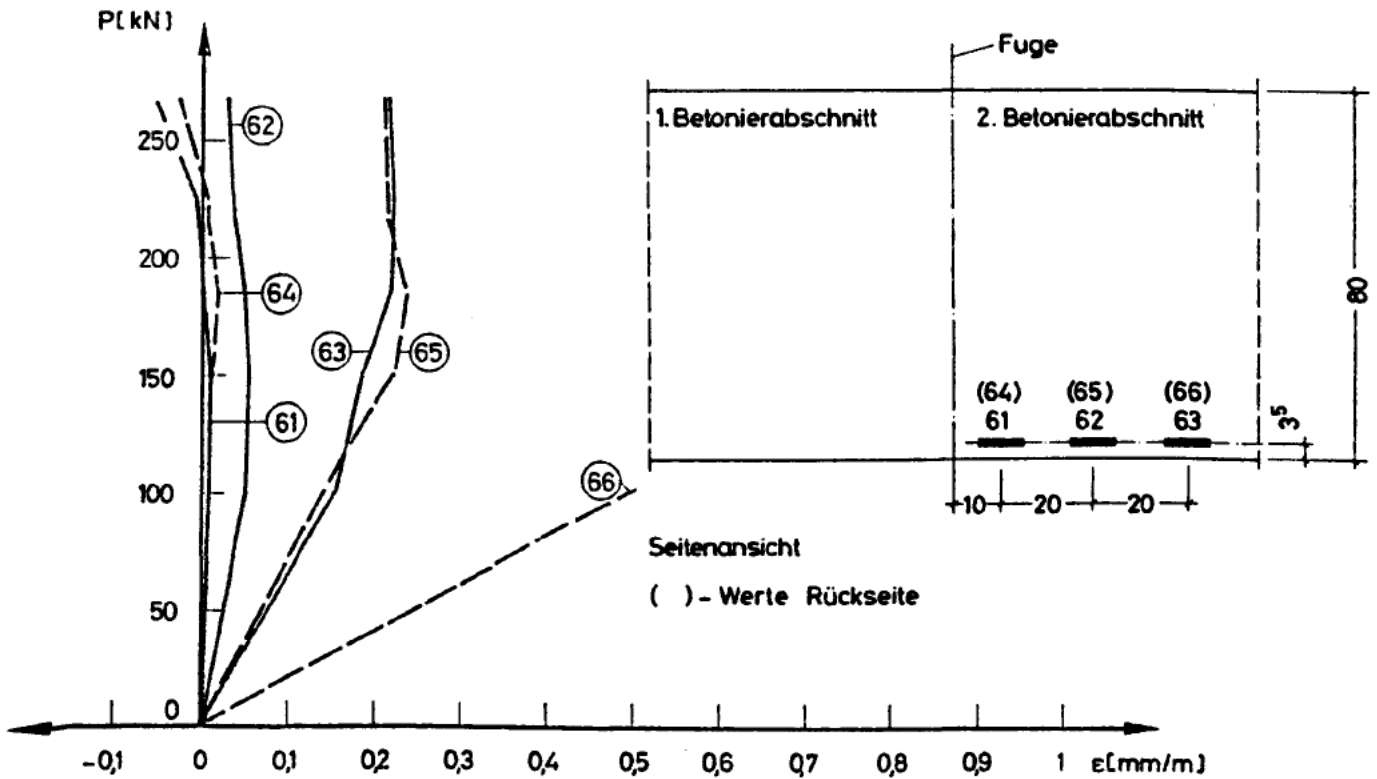
Bild 56 : Gemessene Dehnungen infolge Oberlast
 am Balken 16

In Bild 56 sind die gemessenen Dehnungen für den Spannstahl und für den Beton über die Spanngliedlänge für die linke Balkenhälfte von Balken 16 aufgetragen. Die rechte Balkenhälfte sowie Balken 17 zeigen ähnliche Verhältnisse.

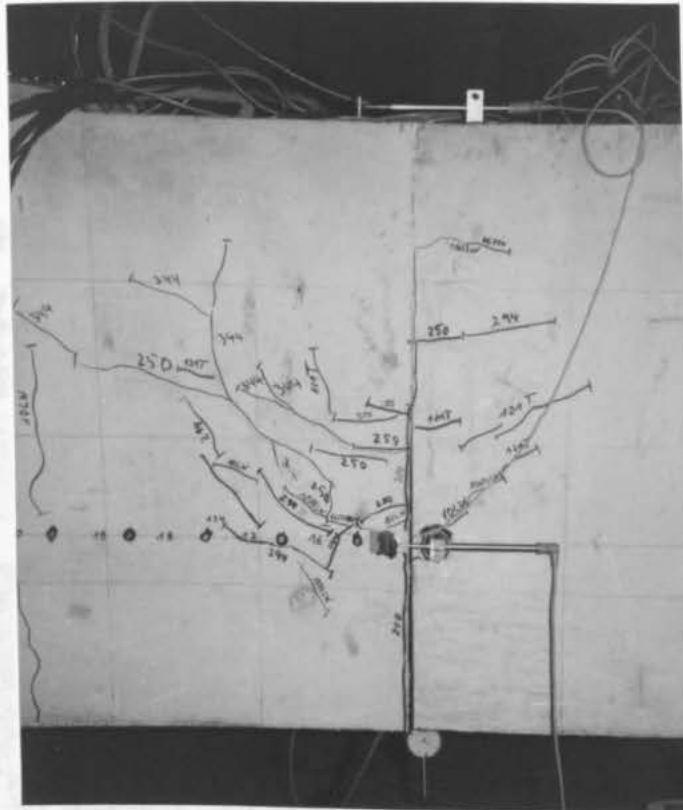
Bild 63: Balken 16: Rißbild vor dem Verpressen

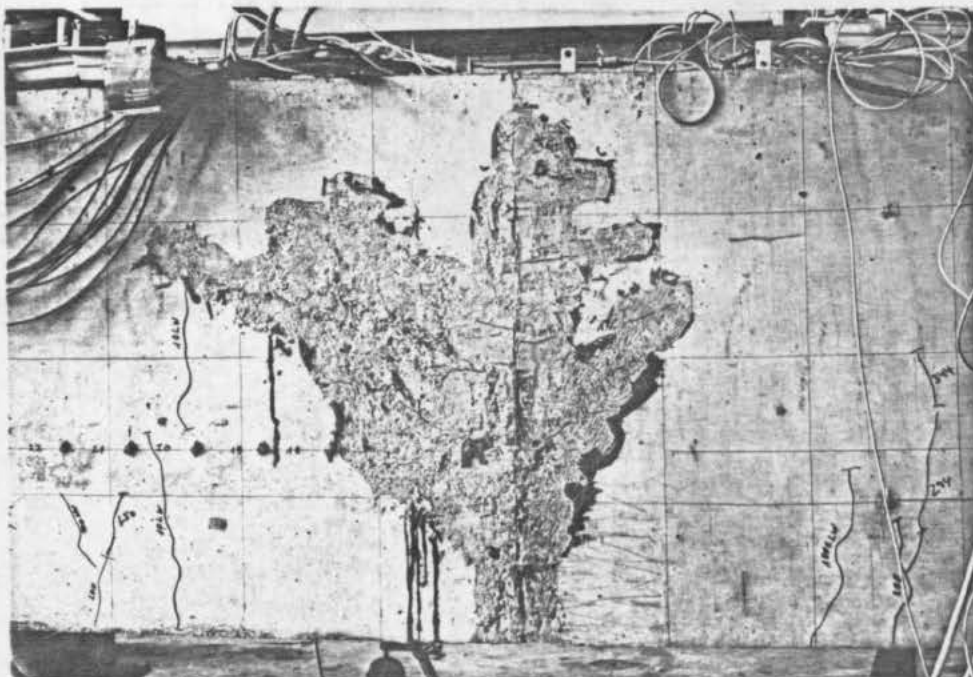
Bild 64: Balken 16: Fuge und Rißverästelung verpreßt

Auf diese Weise wurden die Fuge, die davon ausgehenden Rißverästelungen und die Querrisse an der Fugenwurzel verpreßt.

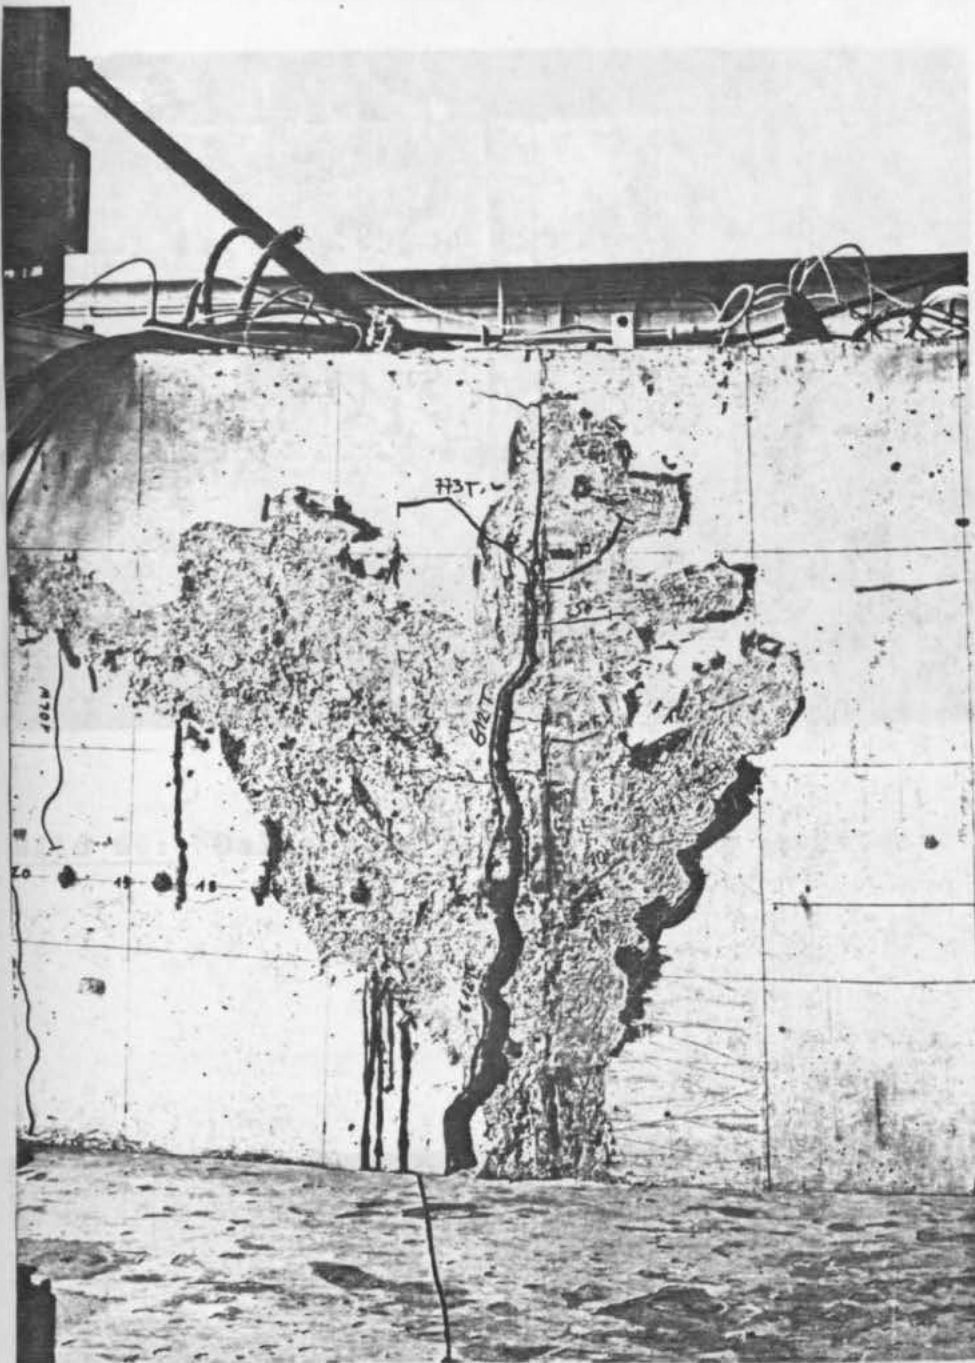
Bild 65: Balken 16: Neuer Riß neben der Fuge

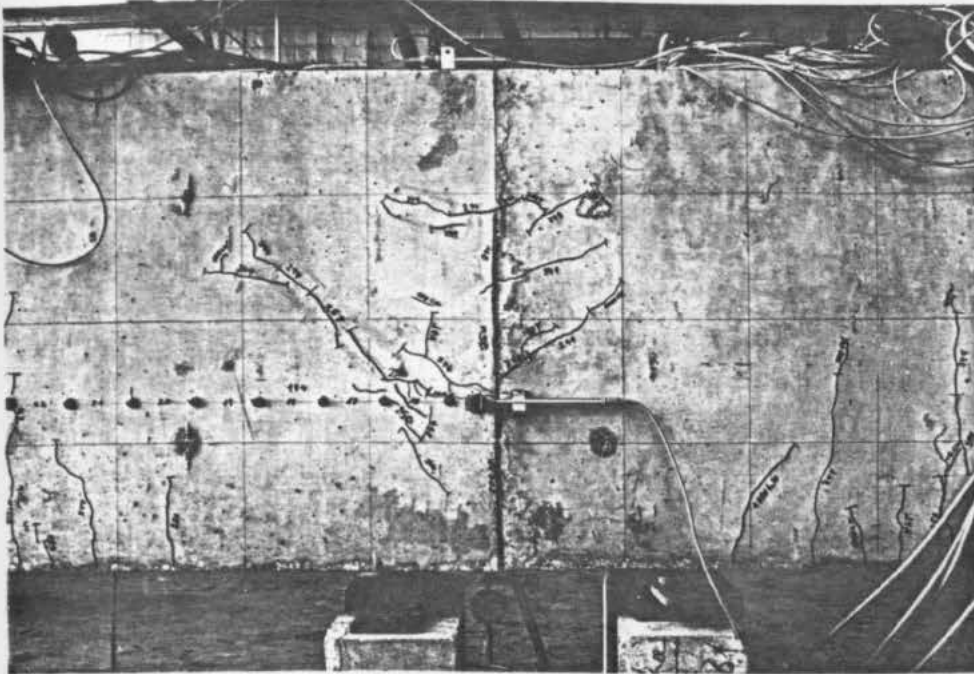
Bild 66: Balken 17: Rißbild vor dem Verpressen

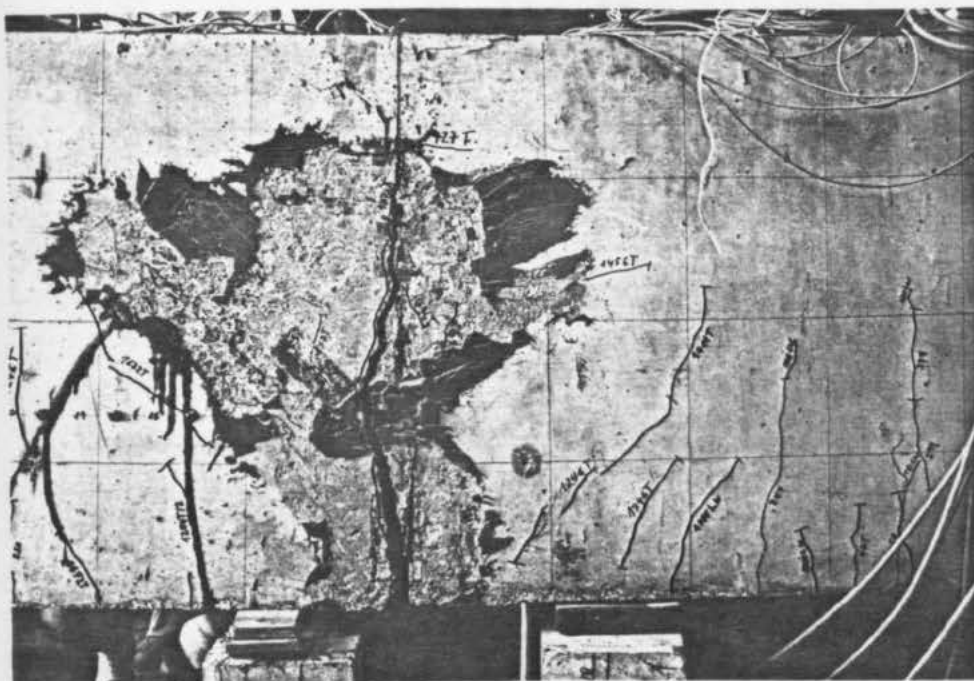
Bei dem unter Schwellast verpreßten Balken 17 - Fugenspaltamplitude Δw etwa $\sim 0,03$ mm - wurde 4 Stunden nach Beendigung der Verpreßarbeiten die Oberlast unter Beibehaltung der Unterlast erhöht. Diese für die Wirksamkeit der Rißverpressung äußerst ungünstige Maßnahme bewirkte, daß am unteren Rand des Fugenspaltes durch die Vergrößerung der Fugenbreite letztlich zu wenig Verpreßmaterial vorhanden war. Die Auswirkungen auf das Tragverhalten der verpreßten Fuge waren gleichwohl außerordentlich gering: Sie ertrug selbst unter extrem erhöhter Schwellast - vergl. Bild 62b - noch 400 000 LW! Die Fuge riß nur auf den unteren 10 cm teilweise auf. Ansonsten verlief auch hier der neue Riß im Beton - vergl. Bild 21 und 77 - wobei in Höhe des Spanngliedes eine Rißverzweigung auftrat.

Bild 67: Balken 17: Neuer Riß neben der Fuge

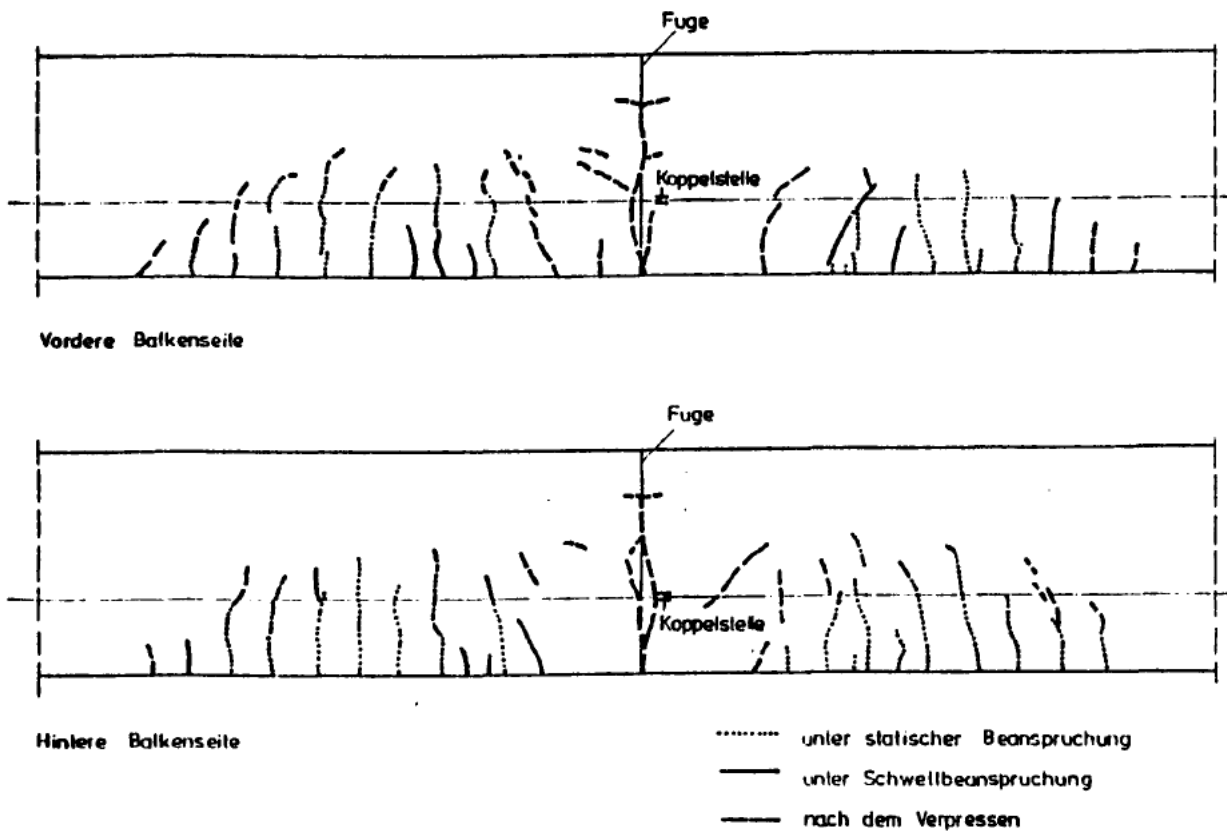
Bild 77: Rißentwicklung im Koppelfugenbereich von Balken 17, nach dem Verpressen

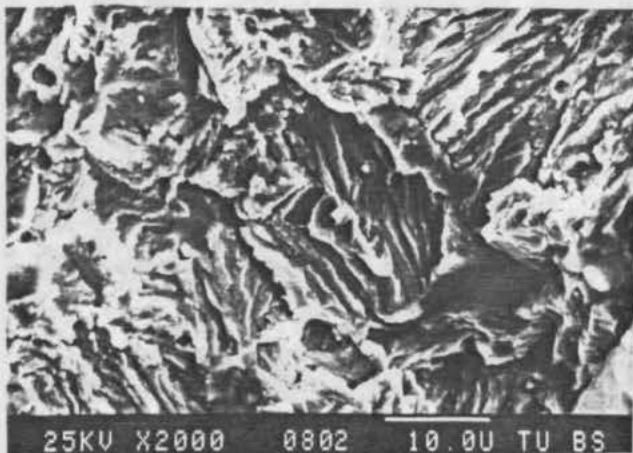
Bild A2/3

Ausschnitt aus Bild A2/2

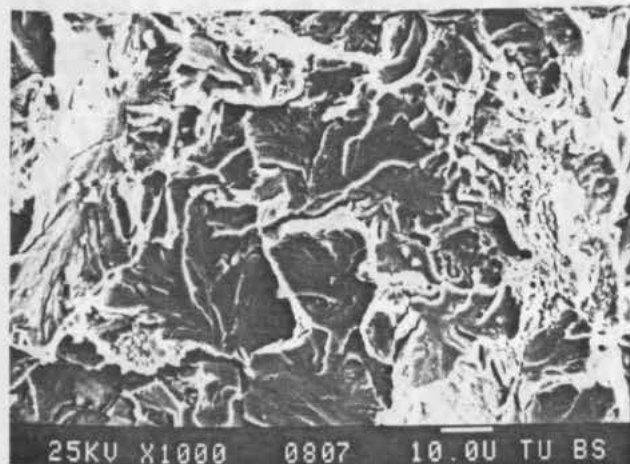
Bild A2/5

Ausschnitt aus Bild A2/1
Zone C, Übergangsbereich

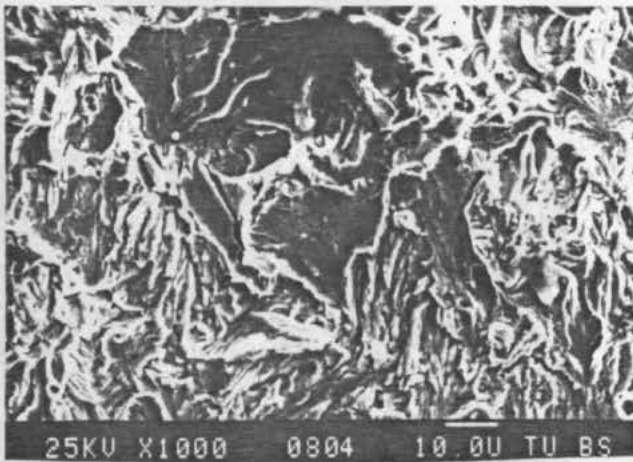
Bild A2/8

Ausschnitt aus Bild A2/1
Zone C, Übergangsbereich

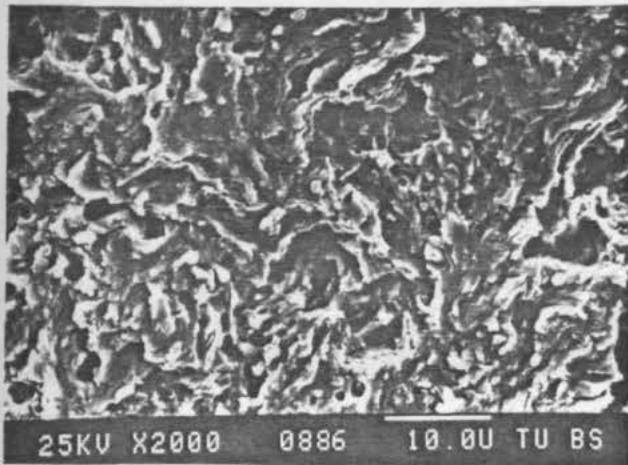
Bild A2/22

Ausschnitt aus Bild A2/19
Zone B

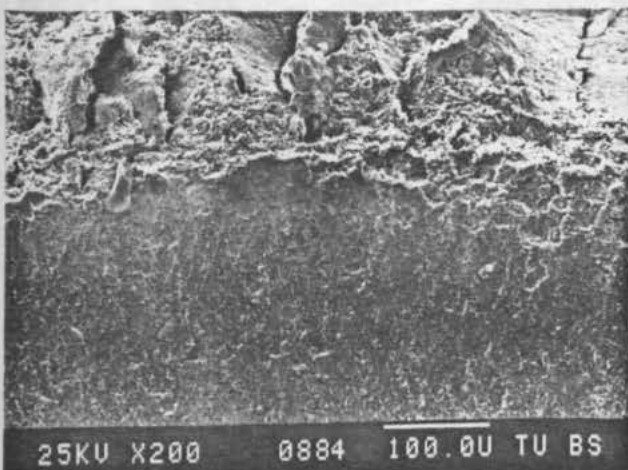
Bild A2/23

Ausschnitt aus Bild A2/19
Zone B mit Übergang zur Zone C

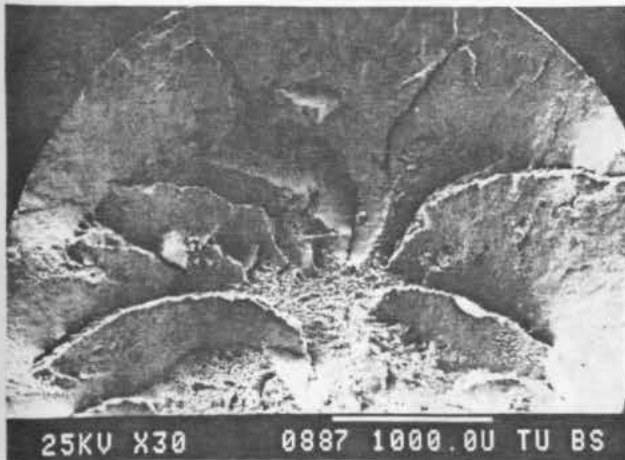
Bild A2/24

Zone A beinhaltet den Dauerbruchausgang am Rand. Diese Ausgangszone beginnt in der Regel dort, wo an der Drahtoberfläche Eindrücke der Gewindegänge der Verkeilung festzustellen sind. Zone B umfaßt die Dauerschwingbruchzone. Zone C zeigt den duktilen Gewaltbruch des Restquerschnitts.

Übersicht Zone C der
Probe 15/4 - 1

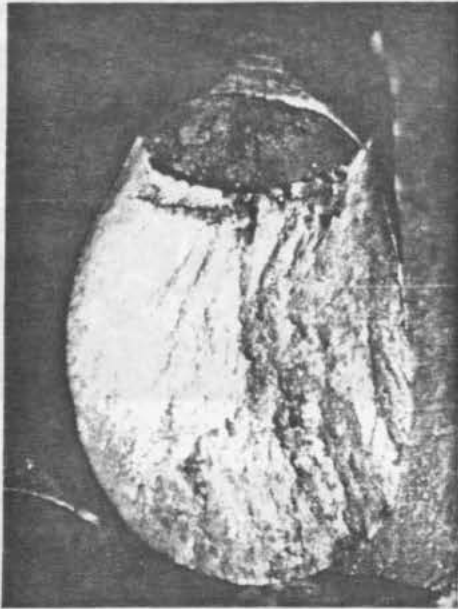
Bild A2/28

Auch hier wird der Ausgang des Dauerbruches mit Zone A bezeichnet. Die Schadstelle auf der Drahtoberfläche ist gut zu erkennen. Den übrigen Dauerschwingbereich umfaßt Zone B. Zone C zeigt die Scherwaben als Charakteristikum dieses Bruches.

Probe 15/1 - 2

Untersuchungen des Scherbruchs

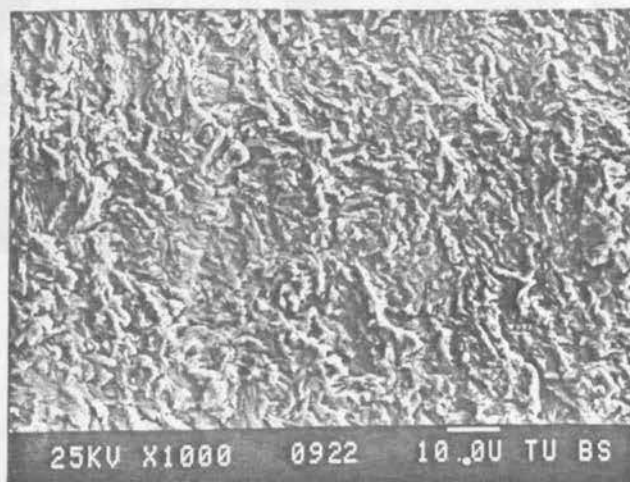
Bild A2/33

Zone B

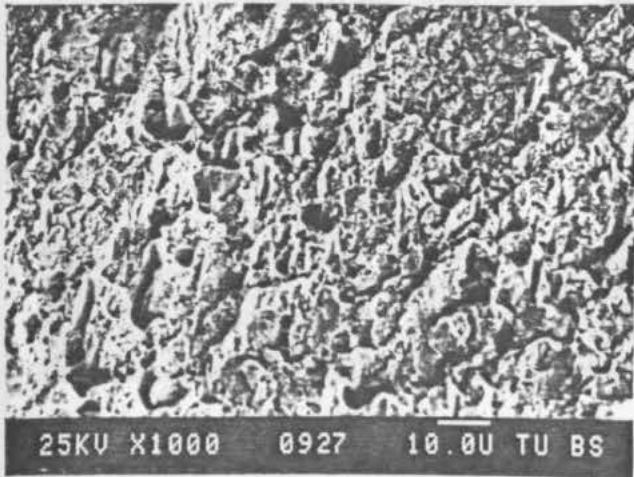
Bild A2/35

Zone C

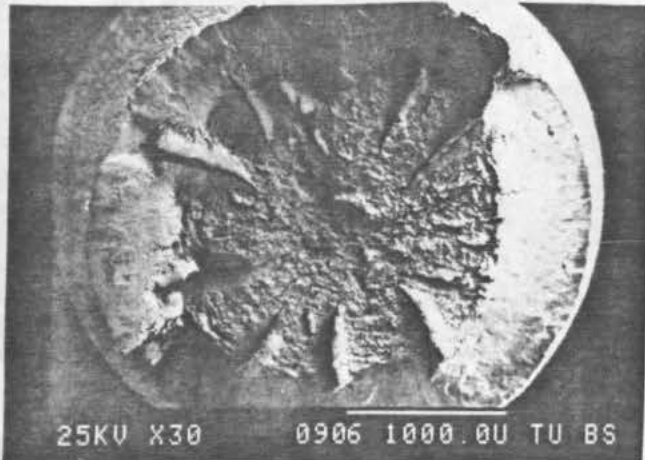
Bild A2/37

Drähte dieser Bruchart sind durch Zug- aber auch durch Scherkräfte gebrochen. Der Randbereich zeigt vorwiegend Scherwaben, während der mittlere Bereich sowohl Scher- als auch Zugwaben

umfaßt. In Querschnittsmitte sind lediglich Zugwaben festzustellen. In jedem Fall handelt es sich um einen duktilen Bruch.

Untersuchung des Gewalt-
bruches

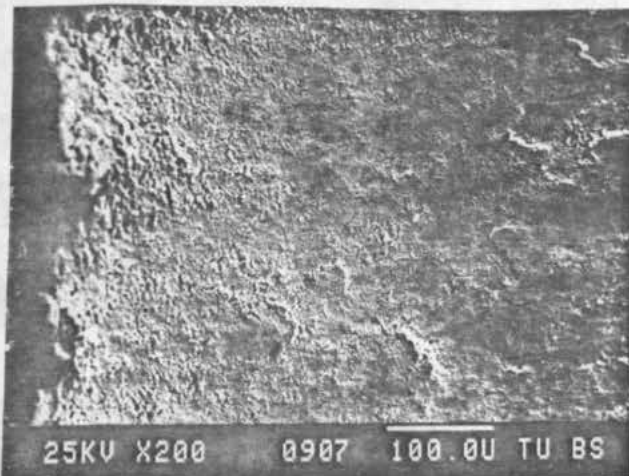
Bild A2/38

Randzone
